Neue Lösungen für ein wirtschaftliches Prozessregelventil

New solutions for cost-efficient process-control valves

Lothar Grutesen, ARCA Regler GmbH, Tönisvorst

erschienen in Industriearmaturen Heft 3, September 2007

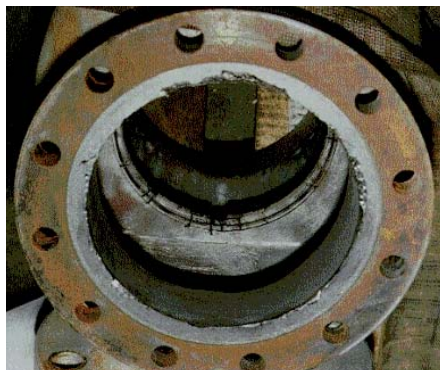
Bild 2: Zerstörung durch Bypass-Leckage
Fig. 2: Destruction by bypass leakage

Bei Regelventilen mit auswechselbarem Sitzring haben sich, insbesondere bei europäischen Herstellern, eingeschraubte Sitzringe mit metallischer Dichtung zwischen Sitzring und Ventilgehäuse als einfache, universell anwendbare und sehr kostengünstige Lösung etabliert. Bei der Wartung von Stellventilen findet man jedoch in manchen Fällen Ausblasungen des Gewindes im Sitzbereich, die auf Undichtigkeiten zwischen Sitzring und Gehäuse zurückzuführen sind (**Bild 2**).

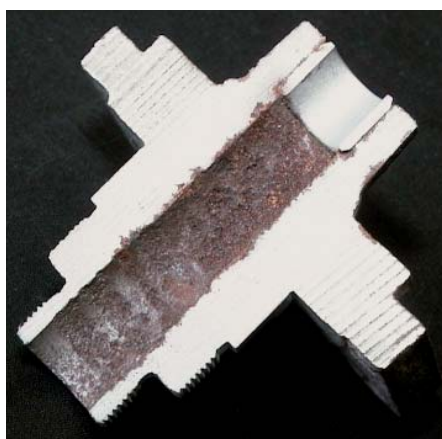
Bild 5: Korrosion des Stopfbuchsraums
Fig. 5: Corrosion of the stuffing-box chamber

Eine weitere typische Ausfallursache von Stellventilen ist die Zerstörung des Stopfbuchsraumes (auf dem Außendurchmesser der Stopfbuchspackung) durch Korrosion (**Bild 5**). Die Ursache hierzu findet sich bei Betrachtung der verwendeten Material-Kombinationen: Die Ventilspindel ist aus Edelstahl (meist 1.4571 oder AISI 316); der Deckelflansch und damit die Außenseite des

In der galvanischen Spannungsreihe liegt der Werkstoff 1.4571 bei -0,3 V, C22.8 und 1.0619 bei etwa -0,6 V. Zusammen mit dem Graphit und dem Wasser bildet sich ein galvanisches Element ähnlich einer Zink-Kohle-Batterie (Nur dass die Spannung nicht 1,5 V, sondern nur 0,3 V beträgt). Zusammen mit dem Wasser (aus der Umgebung) ergibt sich ein geschlossener Stromkreislauf, bei dem innerhalb des Elements Elektronen von der negativen Seite zur positiven Seite transportiert werden, das heißt es findet ein Lochfraß an der unedlen Seite statt, wie in Bild 5 deutlich ersichtlich.

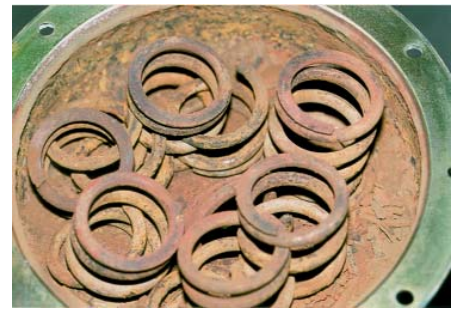
Bild 8: Ausfall eines Stellantriebes durch Korrosion

Fig. 8: Corrosion-induced failure of an actuator system

antriebes statt. Diese ist zwar mit einem Spritzschutz und eventuell auch einem Filtereinsatz versehen, dieser nützt jedoch nichts gegenüber Kondensatbildung durch Luftfeuchtigkeit sowie den korrosiven gas- oder dampfförmigen Bestandteilen der Umgebungsluft. Die Auswirkungen dieser Umwelteinflüsse reichen von der vorzeitigen Alterung der Membrane über vollständige Korro-

sion der Antriebsfedern (**Bild 8**) bis hin zu einem plötzlichen Ventilausfall durch Vereisung.
